ESTUDO DE CARACTERIZAÇÃO DOS HABITATS NATURAIS NA ÁREA DE INTERVENÇÃO DO PROJETO NATURVOUGA - REABILITAÇÃO DAS MARGENS RIBEIRINHAS

R190.18-18/06.10

OUTUBRO 2018

Relatório elaborado para:
Câmara Municipal de Sever do Vouga

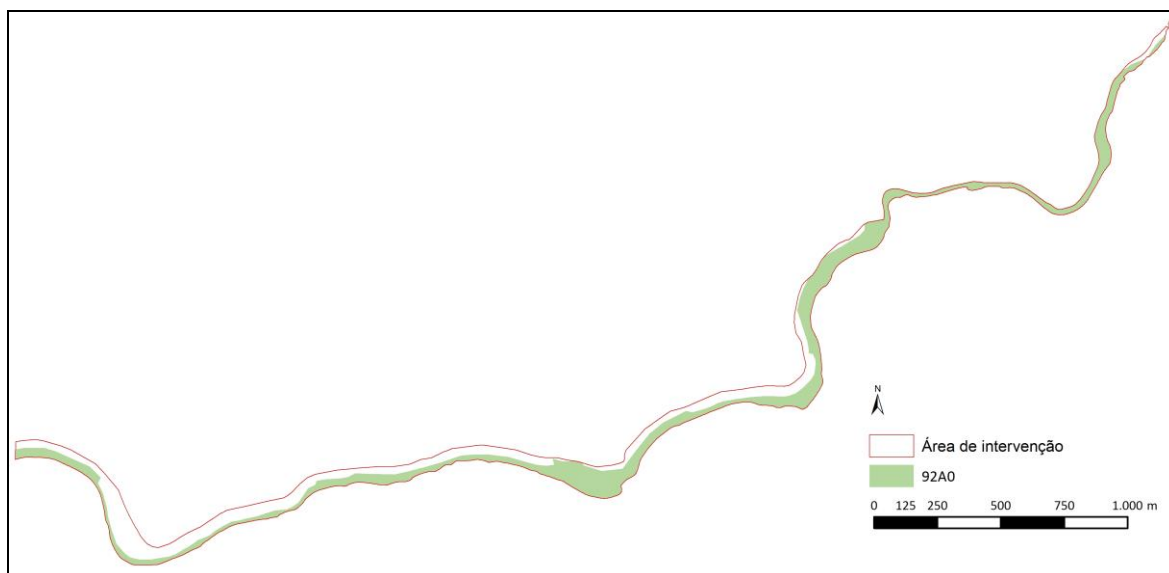
Figura 4.4- Distribuição do Habitat 92A0 na área de intervenção (Fonte: ICNF).

A proposta de designação portuguesa é 'Galerias ribeirinhas mediterrânicas dominadas por choupos e/ou salgueiros' (correspondência fitossociológica *Salici purpureae-Populetea nigrae*). Em Portugal apresenta 5 subtipos tendo como diagnose: formações maioritariamente ripícolas dominadas por choupos (*Populus nigra* e *Populus alba*), salgueiros (*Salix alba*, *Salix fragilis*, *Salix neotricha*, *Salix atrocinerea*) ou salgueiros arbustivos (*Salix salviifolia*). Corresponde a bosques ou matagais (salgueirais arbustivos) maioritariamente ripícolas, densos, muitas vezes impenetráveis, caducifólios de ótimo mediterrânico. Espécies dominantes pertencentes às famílias das salicáceas e betuláceas. Sub-bosque constituído por lianas, herbáceas vivazes escio-higrófilas, esciófilas e escionitrófilas anuais. Mosaico frequente com silvados (Figura 4.4).

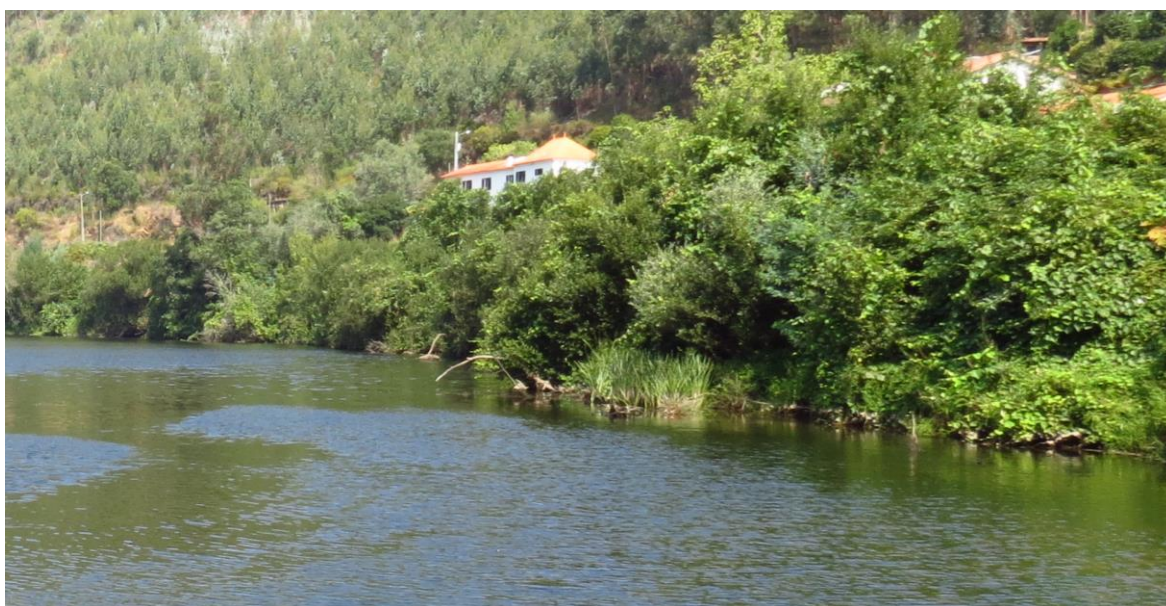
- 92A0 pt4 - 'Salgueirais de *Salix salviifolia* subsp. *salviifolia*'. Corresponde à associação *Salicetum salviifoliae* (*Salicion salviifoliae*, *Populetalia albae*, classe *Salici purpureae-Populetea nigrae*). Caracteriza-se pela dominância de *Salix salviifolia* subsp. *salviifolia* aspeto que em geral caracteriza os troços onde se mapeou a presença deste habitat (Figura 4.10). Usualmente, a vegetação companheira é dominada por vegetação herbácea sub-nitrófila (*Prunella vulgaris*, *Lythrum salicaria*, *Mentha suaveolens* e *Lycopus europaeus*). Verifica-se que estas espécies estão presentes sobretudo nos troços onde existe acumulação de detritos fluviais, estando ausentes nos troços/margens onde o declive é mais acentuado. Do ponto de vista fitossociológico embora neste habitat possam ocorrer formações junciformes com *Eleocharis palustris*, *Juncus effusus*, *Juncus bufonius*, *Cyperus longus* (junça-longa) e *Cyperus eragrostis* (junção), na área de estudo, com exceção de *Cyperus longus* e *Cyperus eragrostis* que são frequentes, as restantes espécies não foram identificadas. Tem contacto catenal com o habitat 91E0. Embora seja um habitat muito resistente à perturbação e ameaças, na área de estudo este habitat encontra-se muito pressionado por espécies exóticas invasoras (exemplo: *Acacia dealbata*), e pela atividade silvícola (plantações de eucalipto realizadas sem qualquer controlo até muito próximo da margem).

Figura 4.7- Habitat 92A0pt3 a jusante da foz do rio Mau.

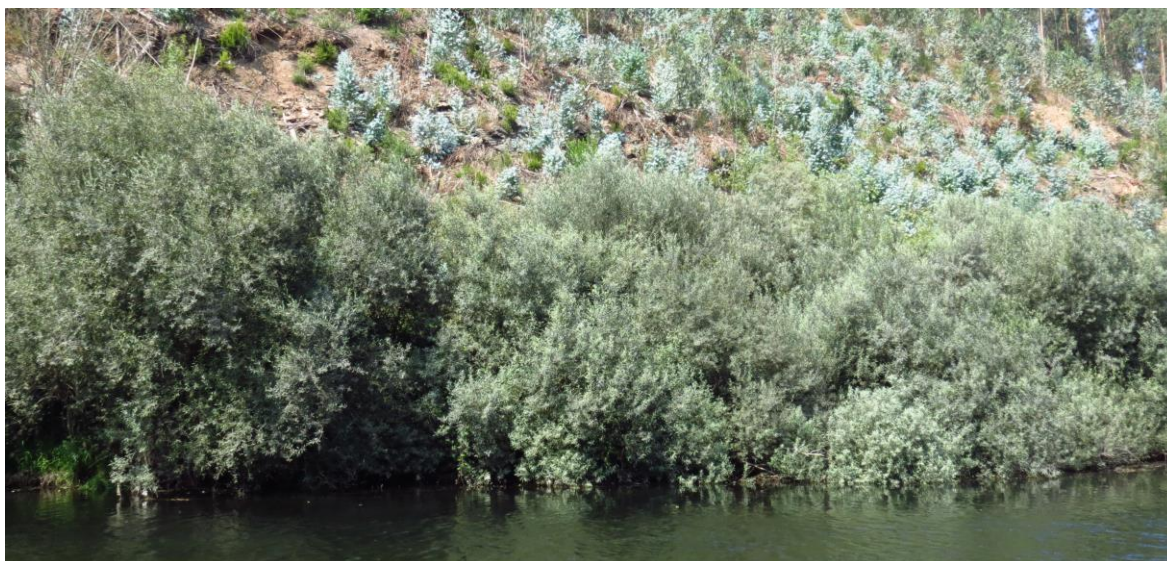
Figura 4.10- Habitat 92A0pt4.

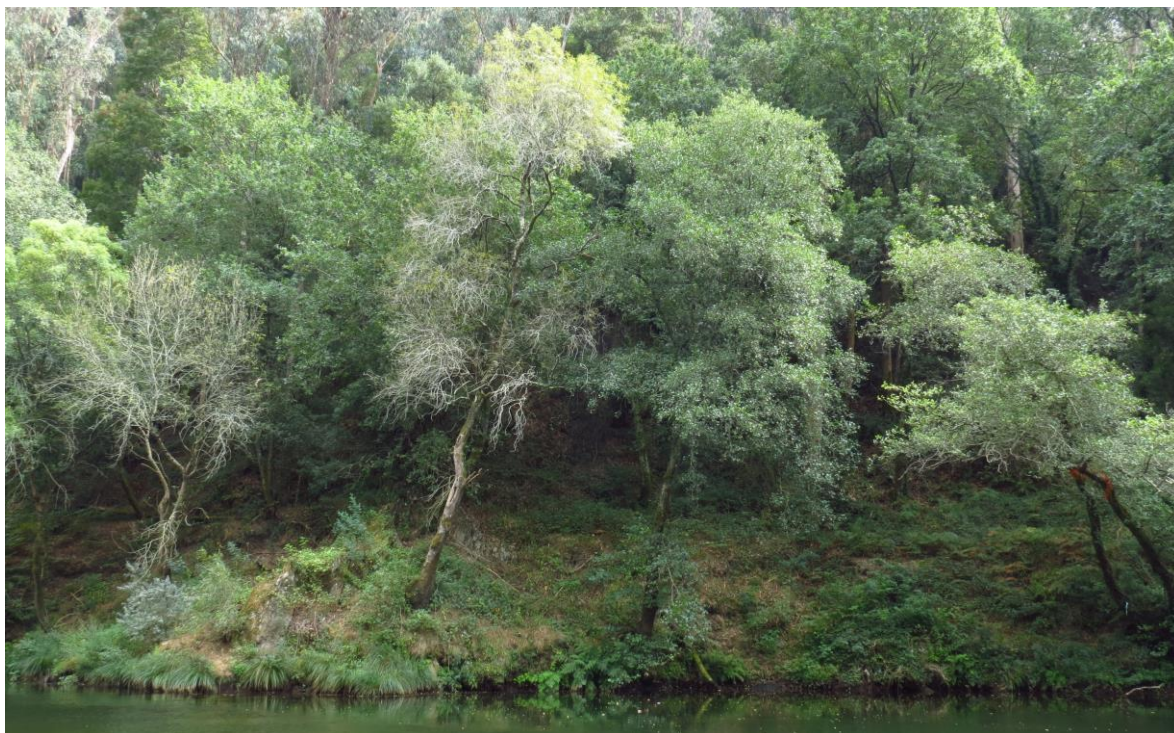
Este habitat encontra-se fortemente pressionado pela atividade silvícola (plantação/corte de eucaliptos) e pela invasão por espécies arbóreas exóticas invasoras nomeadamente *Acacia dealbata* e, em menor grau por *Acacia melanoxylon*.

Figura 4.11- Habitat 91E0pt1.

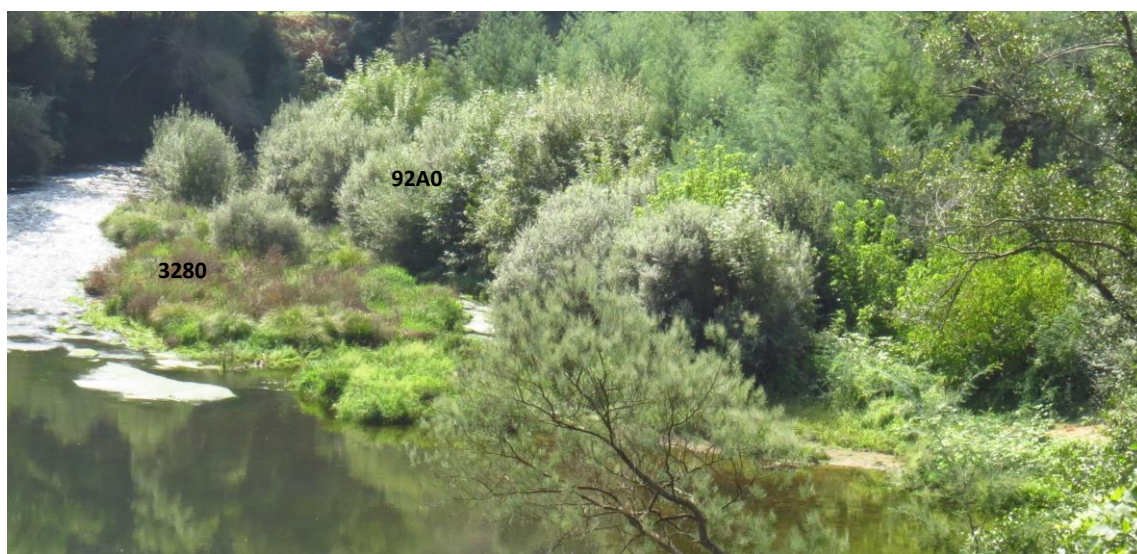
Figura 4.12- Habitat 3280 e 92A0.

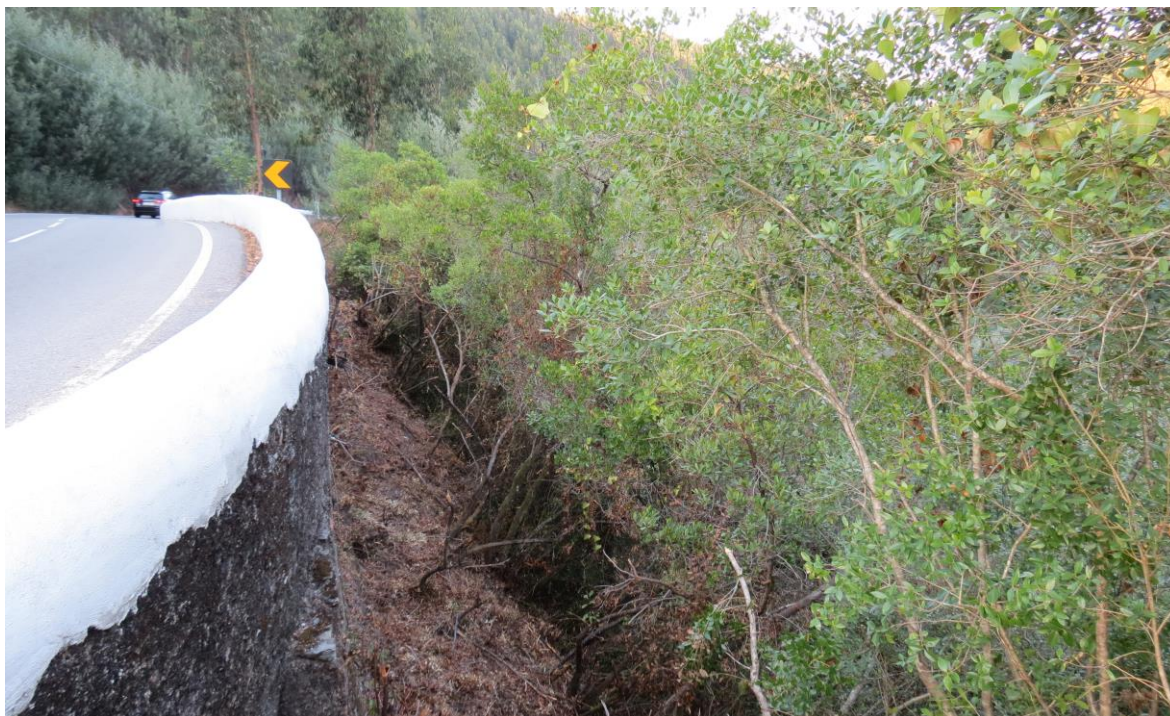
A área ocupada por este habitat no seio da área de intervenção é muito reduzida (0,06 ha) e encontra-se pressionada pela invasão de *Acacia dealbata* e pelas ações de gestão da faixa de combustível ao longo da EN16.

Figura 4.13- Habitat 5330 afetado pelas ações de gestão da faixa combustível.

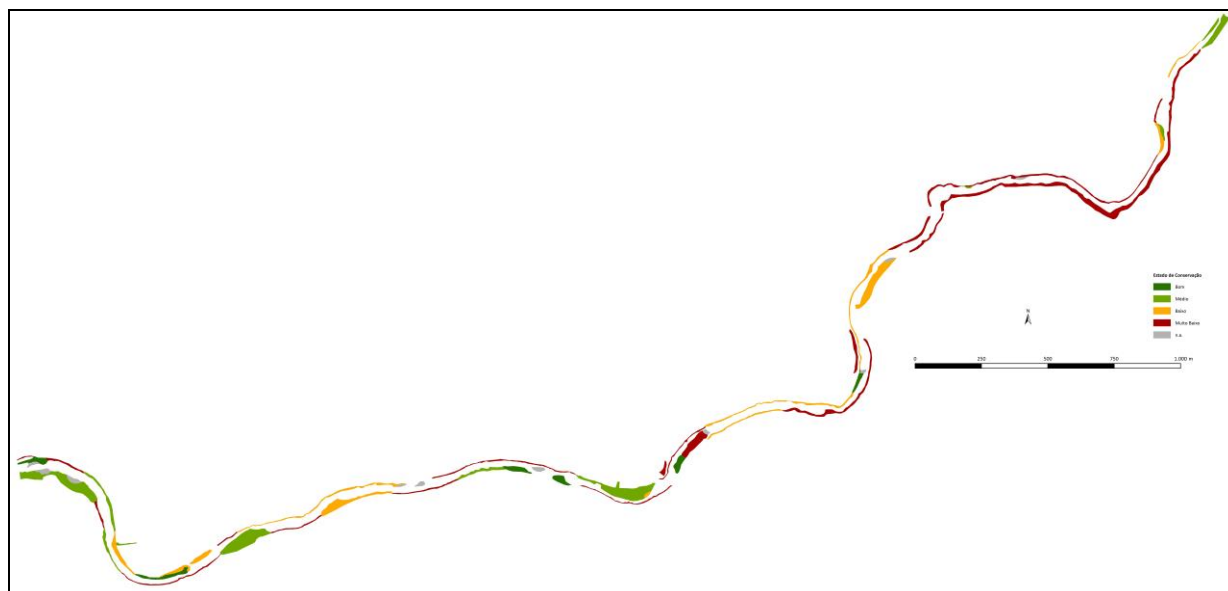
De salientar que a maior parte das áreas em que o estado de conservação é bom, correspondem a áreas de deposição fluvial no leito do rio e por esse motivo mais afastadas das áreas plantadas com eucalipto não estando ainda afetadas de forma significativa pelas espécies exóticas invasoras.

Figura 4.14- Distribuição do estado de conservação dos Habitats do Anexo I na área de estudo.

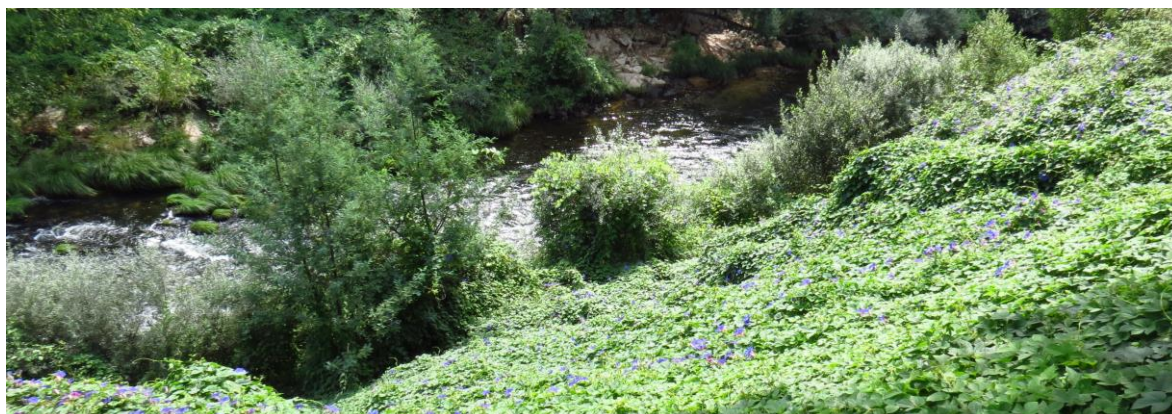
Figura 4.17- Habitat 92A0pt4 pressionado por *Ipomoea indica* e *Acacia dealbata*.

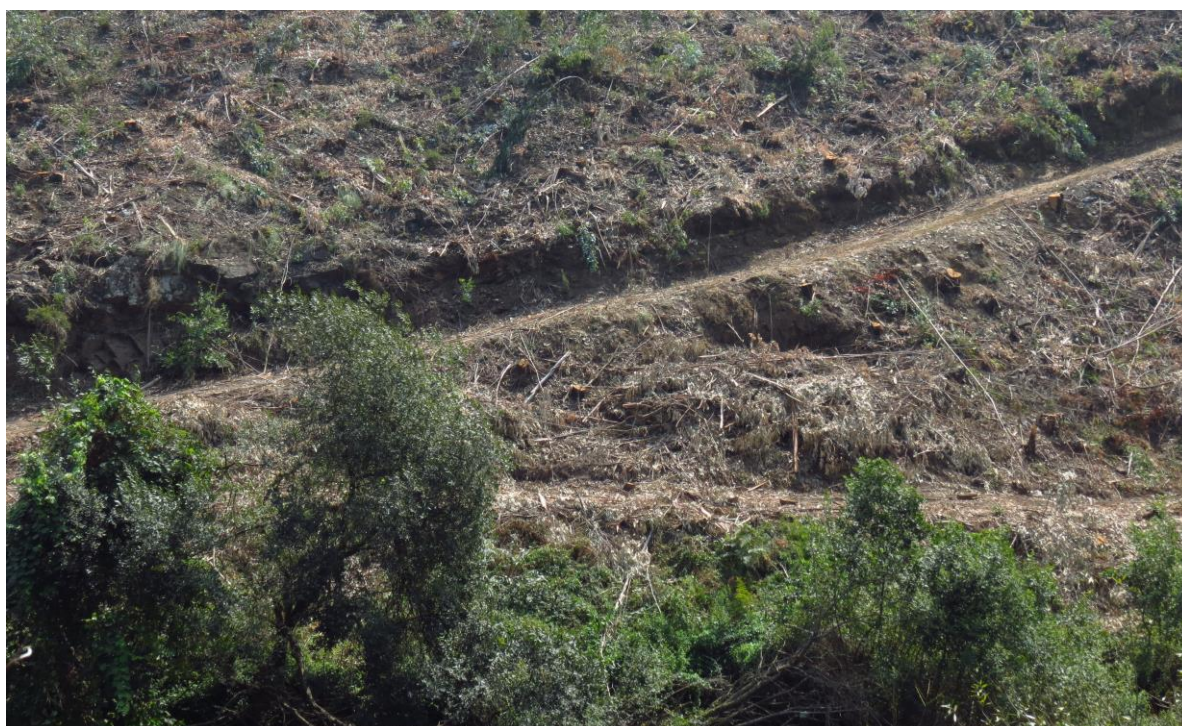
Figura 4.18- Habitat 91E0 pressionado pela atividade silvícola.

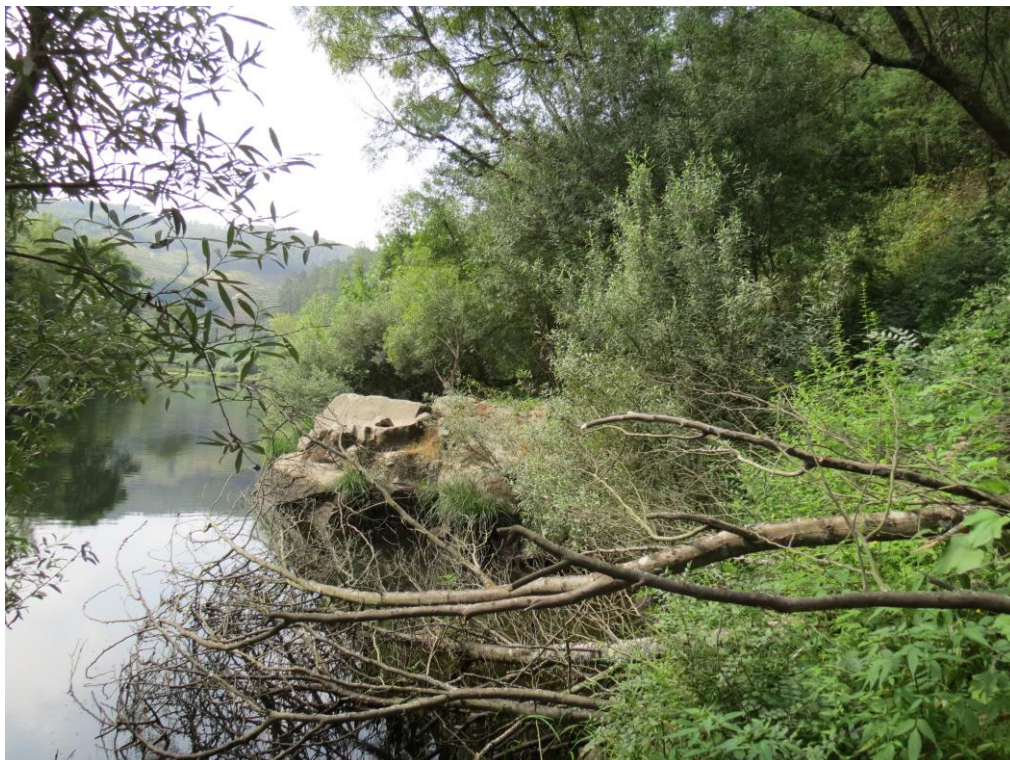
Figura 4.20- Imagem representativa do transepto 1.

A herbácea exótica invasora erva-da-fortuna (*Tradescantia fluminensis*) com um índice de 4 é a espécie com maior cobertura neste transepto. De salientar ainda a invasão por mimosa (*Acacia dealbata*) cujo índice é já de 2, o que, juntamente com a reduzida cobertura da principal espécie bioindicadora contribui para que neste troço o habitat em causa (92A0) se apresente com um estado de conservação 'baixo', existindo uma tendência de agravamento da situação.

No Quadro 4.7 apresenta-se a composição florística do transepto 1 e na Figura 4.20 a respetiva imagem da vegetação que ocupa parte do transepto.

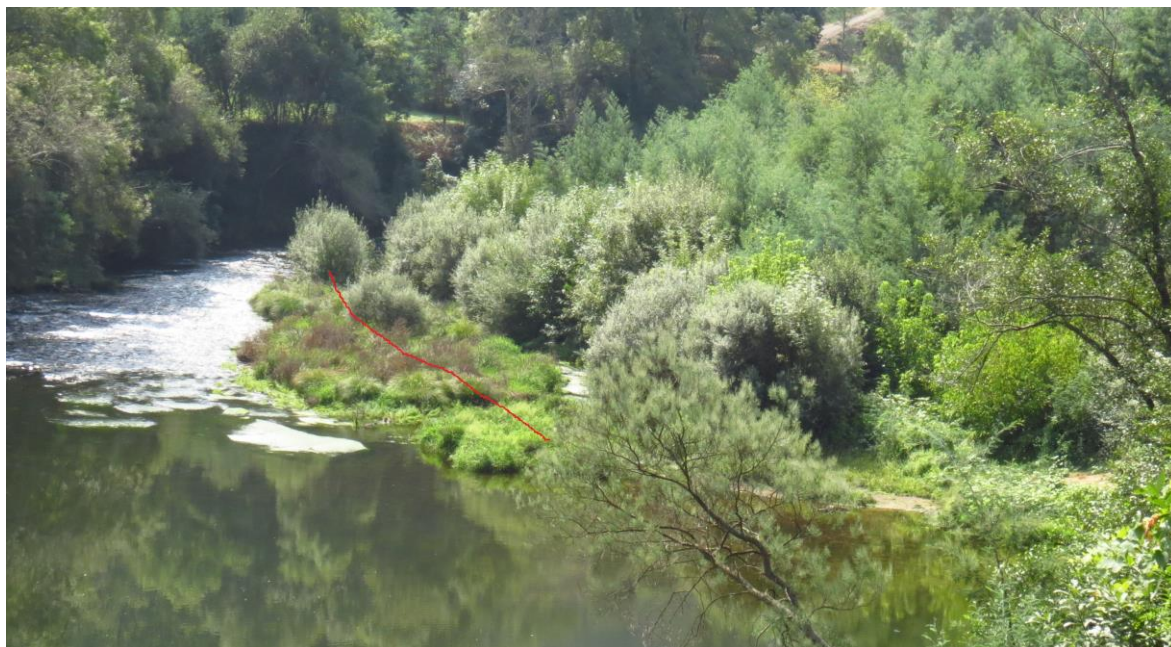
Transepto realizado no habitat 3280 com contacto catenal com o 92A0 (Figura 4.21). Destaca-se a abundância da espécie bioindicadora *Panicum repens* (índice de 4). As espécies *Paspalum paspalodes* e *Paspalum dilatatum* apresentam-se, respetivamente, com um índice de 1 e r, o que denota algum grau de deterioração do habitat que deveria ser dominado pelo género *Paspalum*. Uma das espécies mais abundante nesta área é *Carex pendula* (índice 3).

Figura 4.21- Imagem representativa do transepto 2.

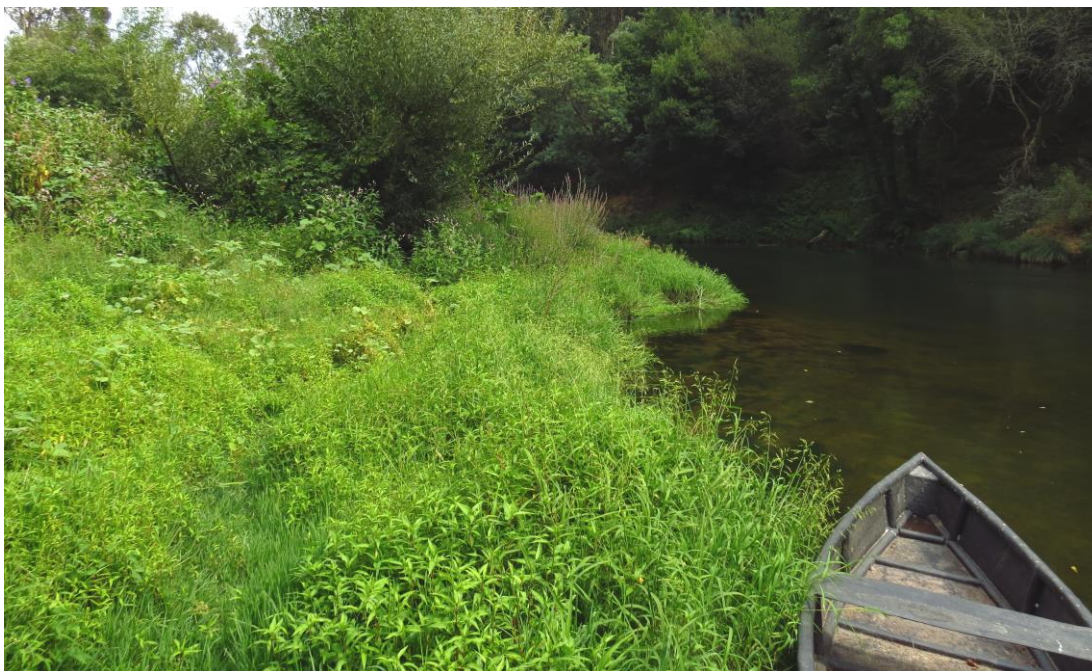
Também o habitat 92A0 se apresenta aqui com um estado de conservação muito baixo na medida em que a galeria ripícola é muito incipiente (*Salix alba* e *Salix atrocinerea* com índice r e *Salix salviifolia* subsp. *salviifolia* com índice 1).

Figura 4.22- Imagem representativa do transepto 3.

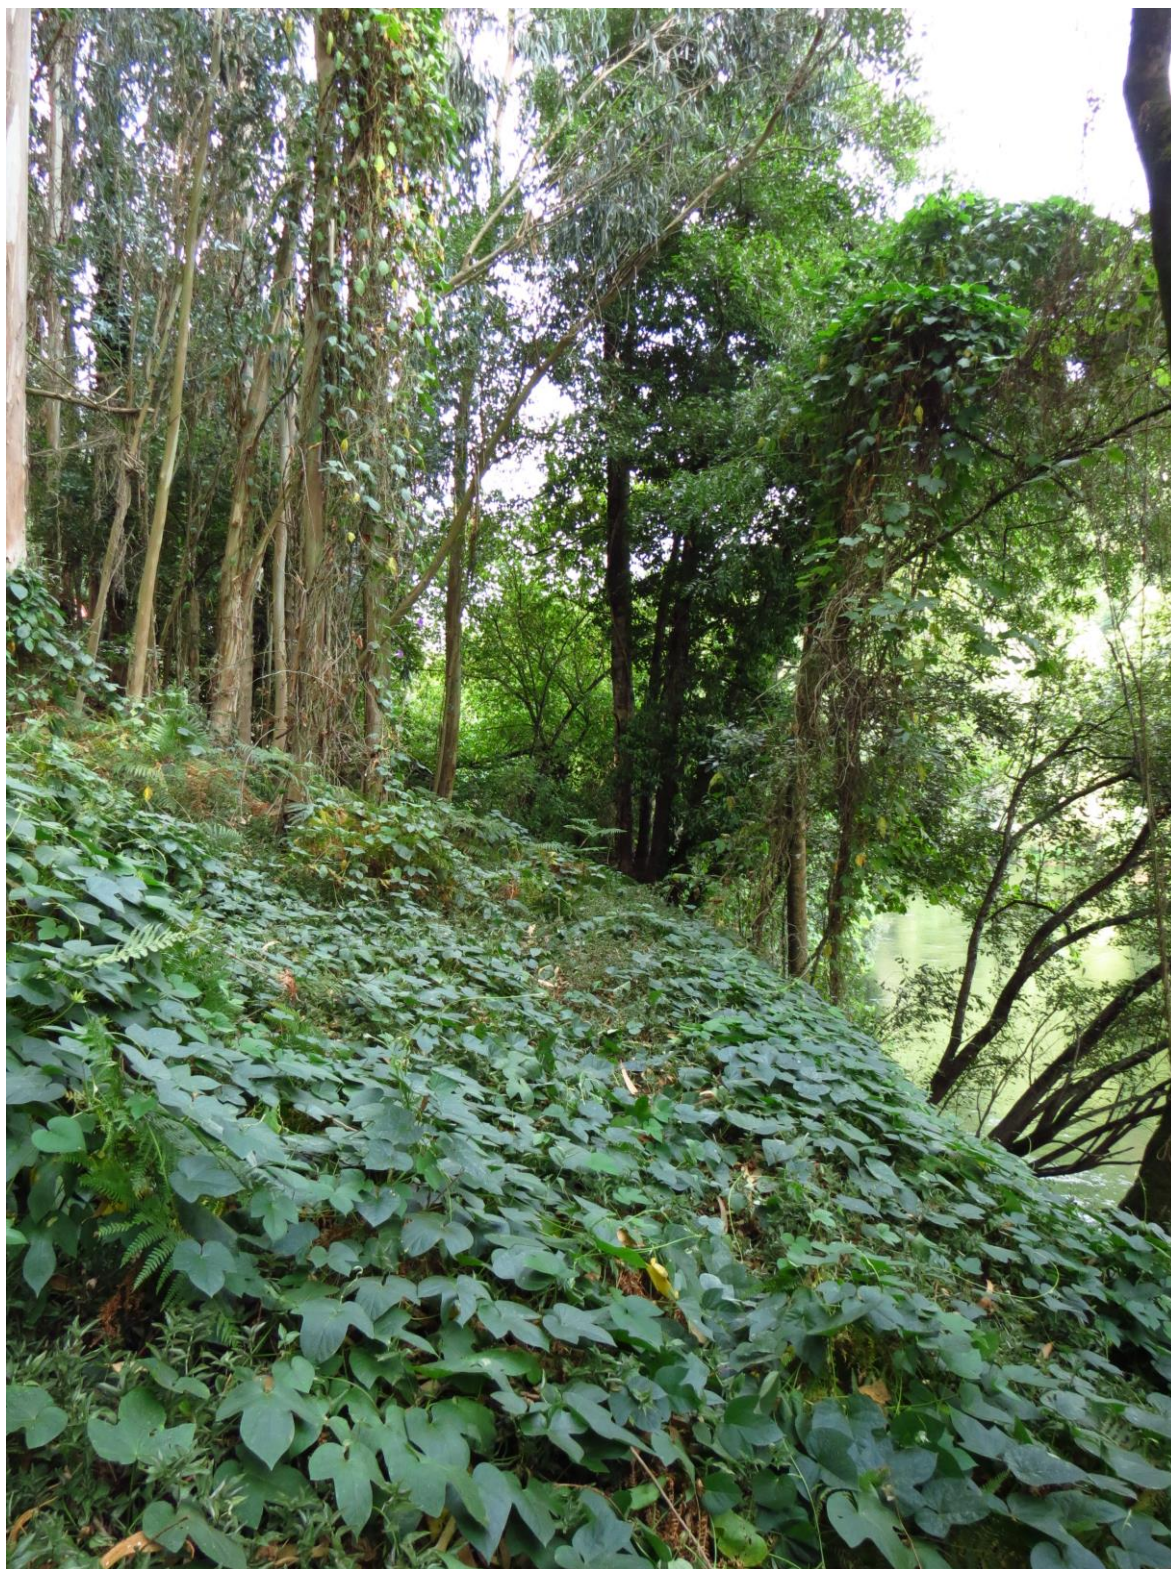
Figura 4.23- Imagem representativa do transepto 4.

A Figura 4.23 é bem representativa das características deste transepto observando-se a intensa cobertura do solo pela espécie bons-dias (*Ipomoea indica*) que, sendo uma planta escandente sobe pela vegetação arbórea presente. A galeria ripícola (habitat 91E0) é incipiente, observando-se também a presença de eucaliptos até à margem do rio.

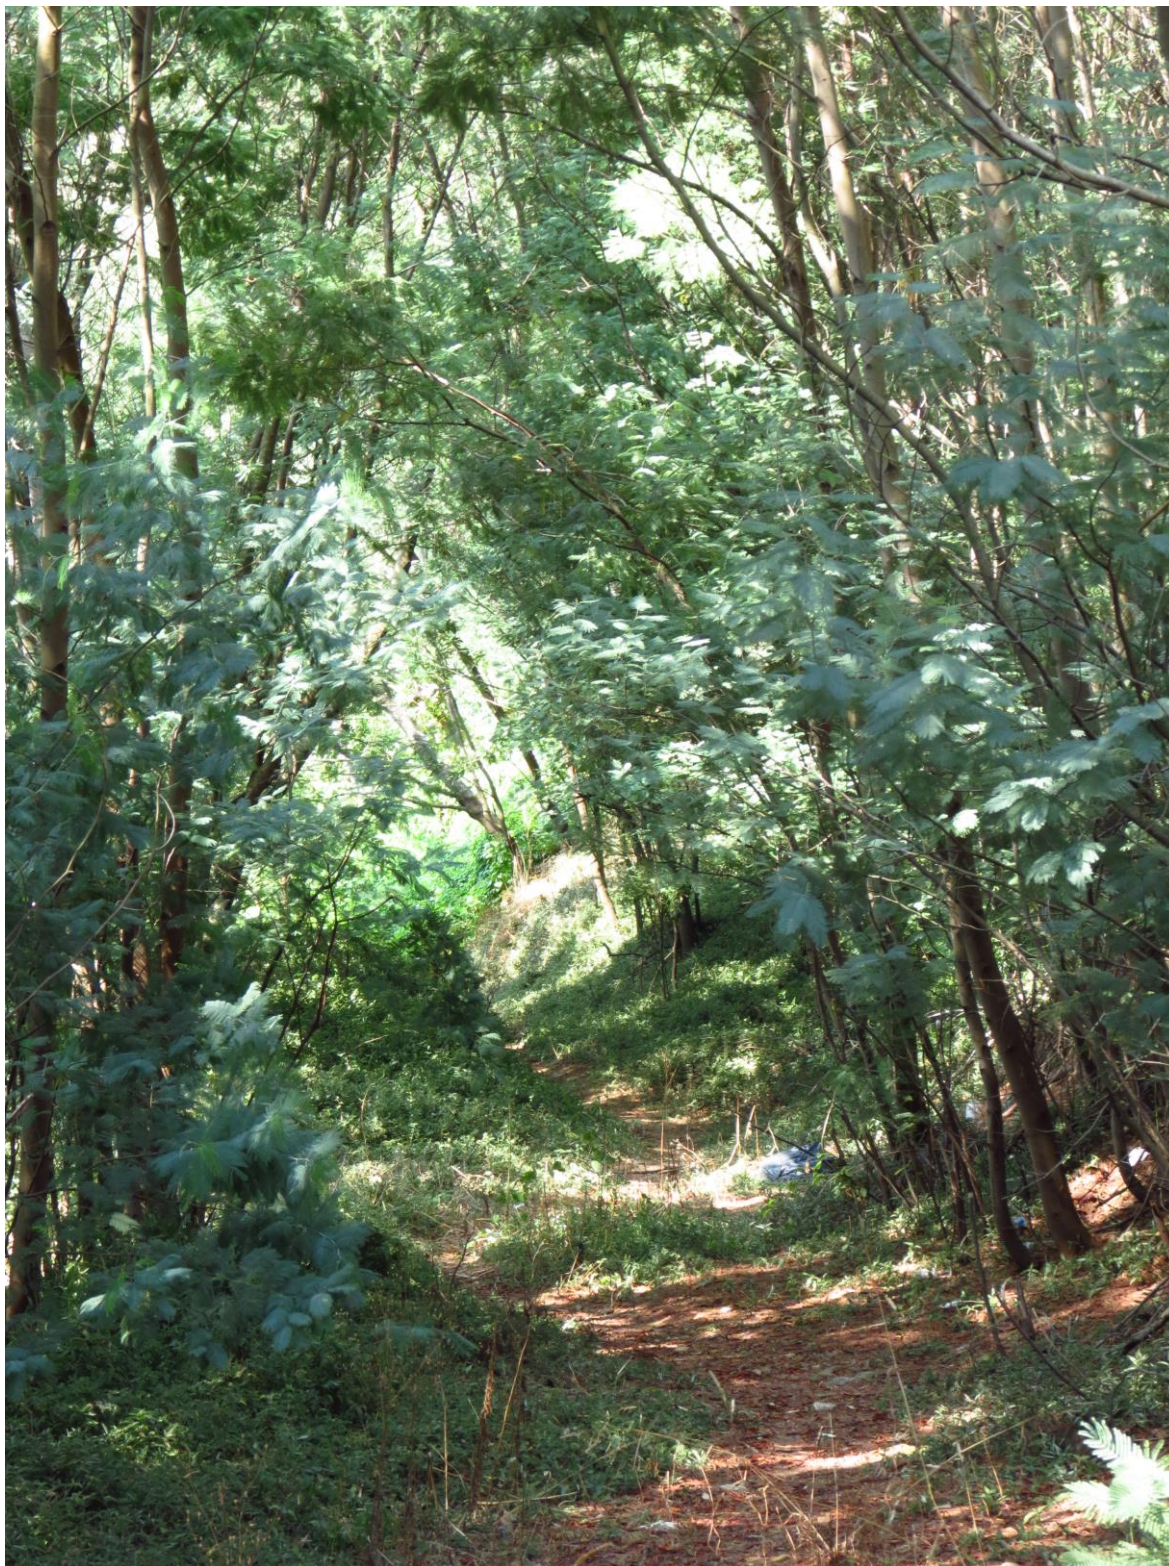
Transepto realizado ao longo de trilho de acesso ao rio em que a espécie arbórea dominante é a mimosa (*Acacia dealbata*) e a herbácea dominante é a erva-da-fortuna (*Tradescantia fluminensis*), ambas com índice 5. A maior parte das herbáceas identificadas concentram-se no troço final do transepto localizado na margem do rio.

Figura 4.24- Imagem representativa do transepto 5.

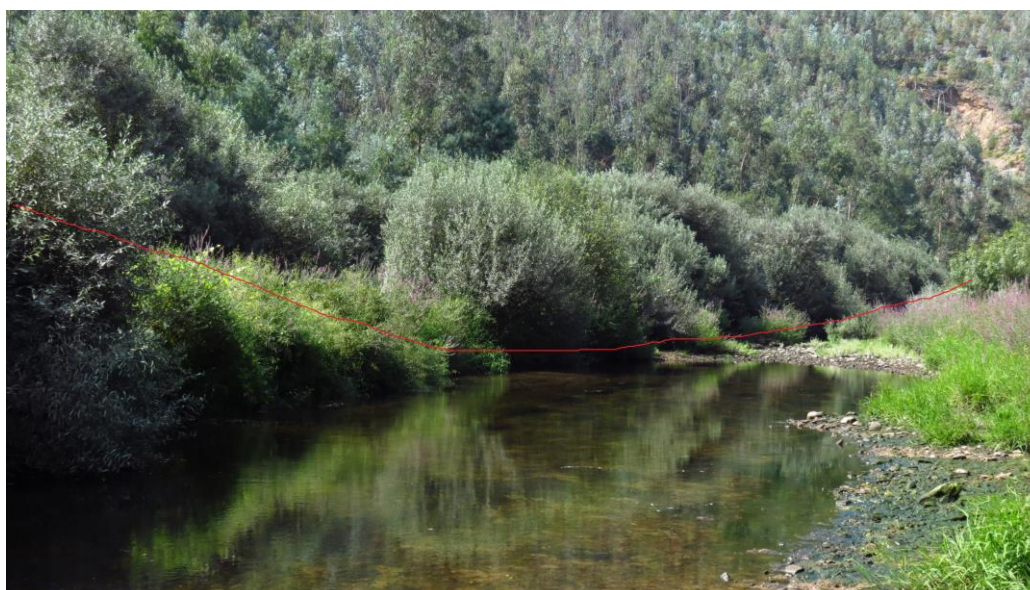
Figura 4.25- Imagem representativa do transepto 6.

Já o habitat 3280 possui um estado de conservação muito baixo na medida em que o arrelvado se apresenta com uma baixa cobertura da principal espécie bioindicadora (*Paspalum paspalodes*).

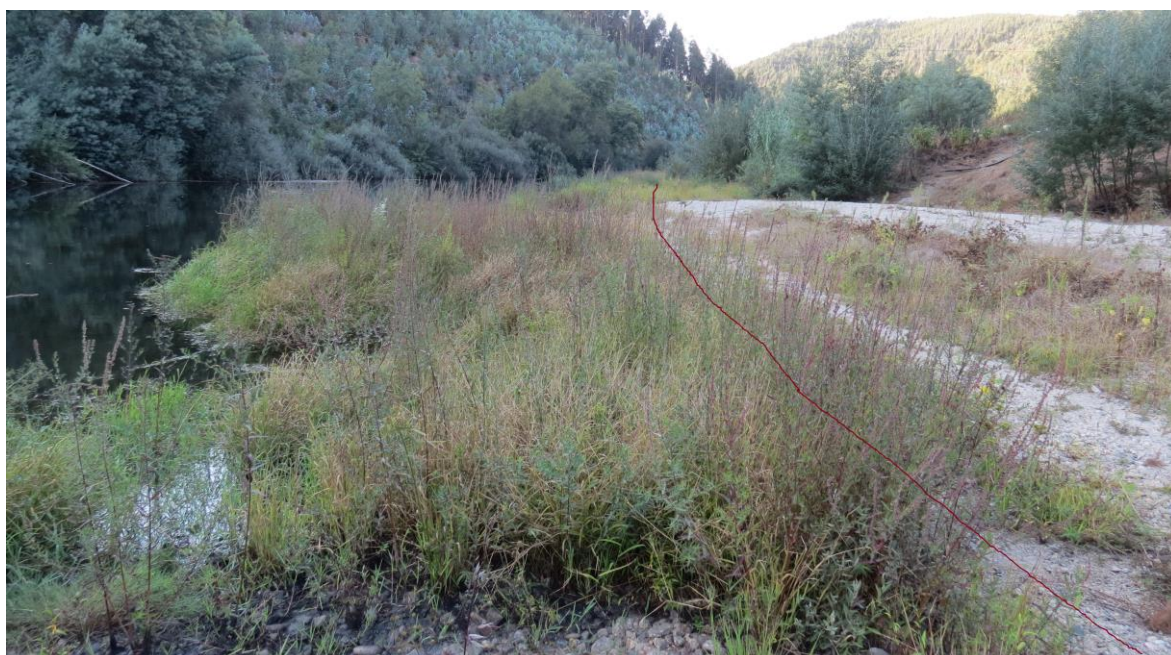
Transepto realizado em área de habitat 3280 que na zona mais afastada da margem se apresenta degradado pela presença de um caminho (menor cobertura vegetal). Destaca-se a presença da espécie bioindicadora *Paspalum paspalodes* com índice 3 acompanhada por *Panicum repens* também com índice 3.

O foco de invasão por *Acacia dealbata* (índice 1) encontra-se numa fase muito inicial (germinação de sementes) pelo que os exemplares existentes apresentam-se com uma altura inferior a 30 cm. Nas proximidades do transepto (no talude) existe um núcleo denso desta espécie invasora que estará a provocar a dispersão das sementes para a proximidade da margem do rio na qual o transepto se desenvolve.

Figura 4.26- Imagem representativa do transepto 7.

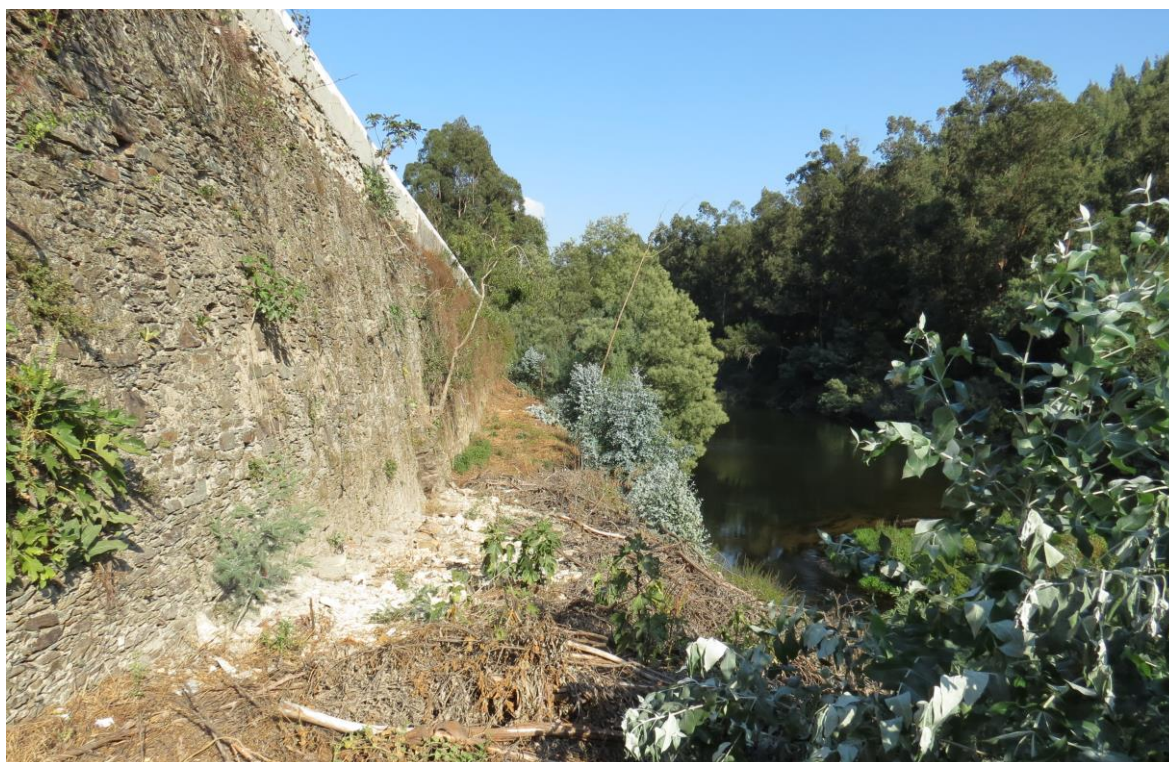
Embora na maior parte da área na qual o transepto se desenvolve não se tenha mapeado a presença de habitat, salienta-se que na margem da água existe uma franja muito estreita de vegetação herbácea indicadora do habitat 3280 (*Paspalum paspalodes*, *Panicum repens*). O troço final com presença pontual de *Salix salviifolia* subsp. *salviifolia* e *Salix alba* foi inserido no habitat 92A0. Em ambos os casos o estado de conservação é muito baixo.

Figura 4.27- Imagem representativa do transepto 8 (vista para montante).

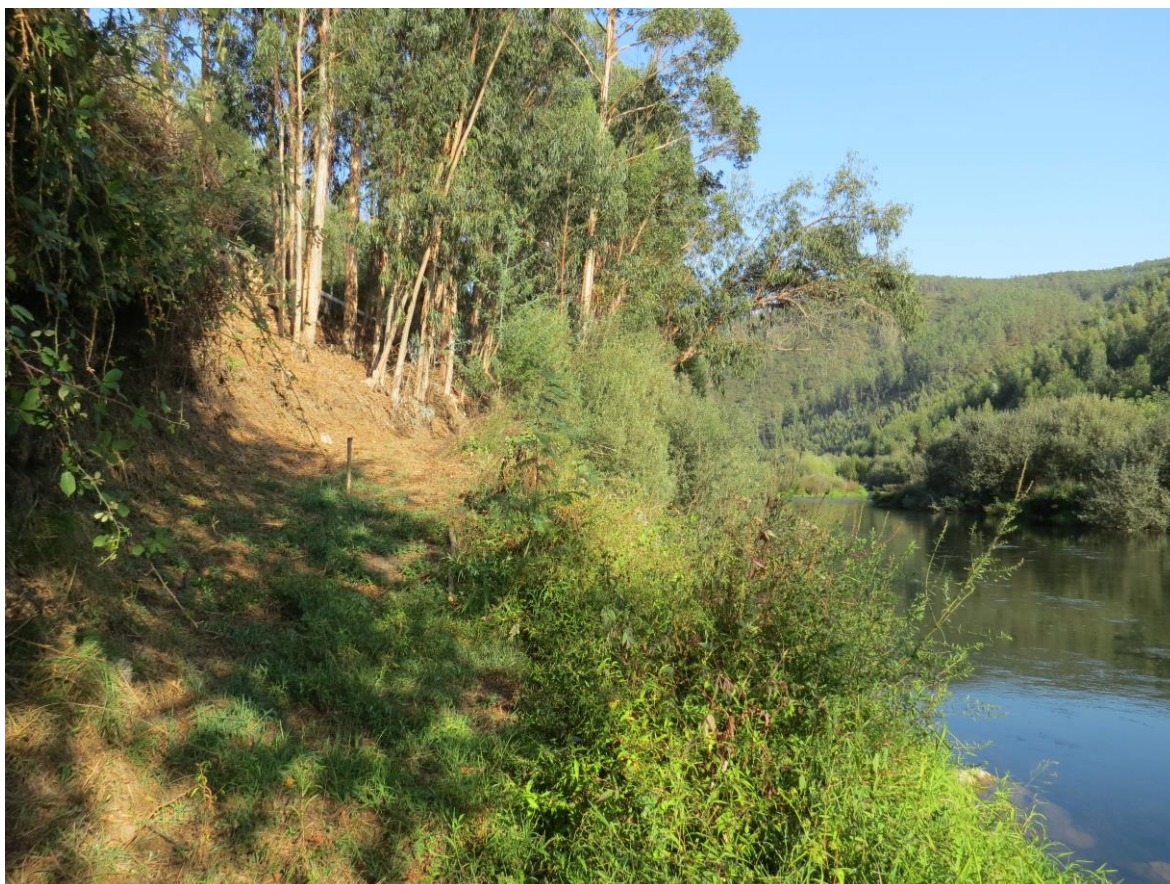
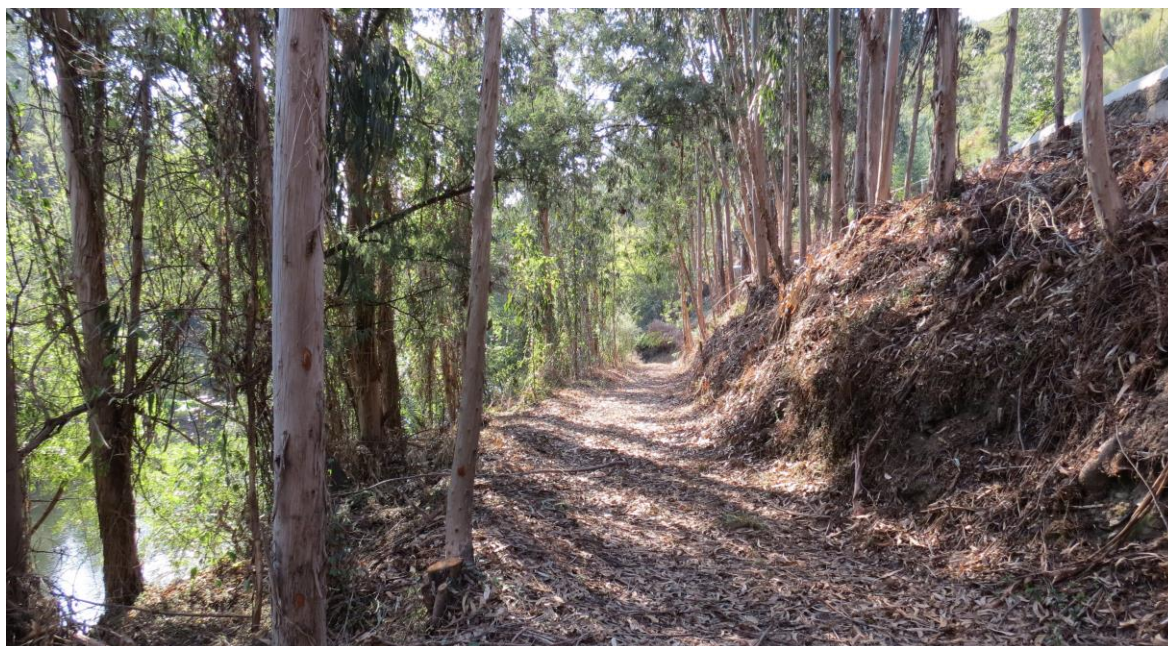
O acesso e o talude da EN16 foi alvo de limpeza recente tendo-se eliminado a maior parte da vegetação herbácea e arbustiva anteriormente existente.

Figura 4.28- Imagem representativa do transepto 9 (vista para montante). Habitat 3280 em 1º plano.

Figura 4.29- Imagem representativa do transepto 9 (vista para jusante).

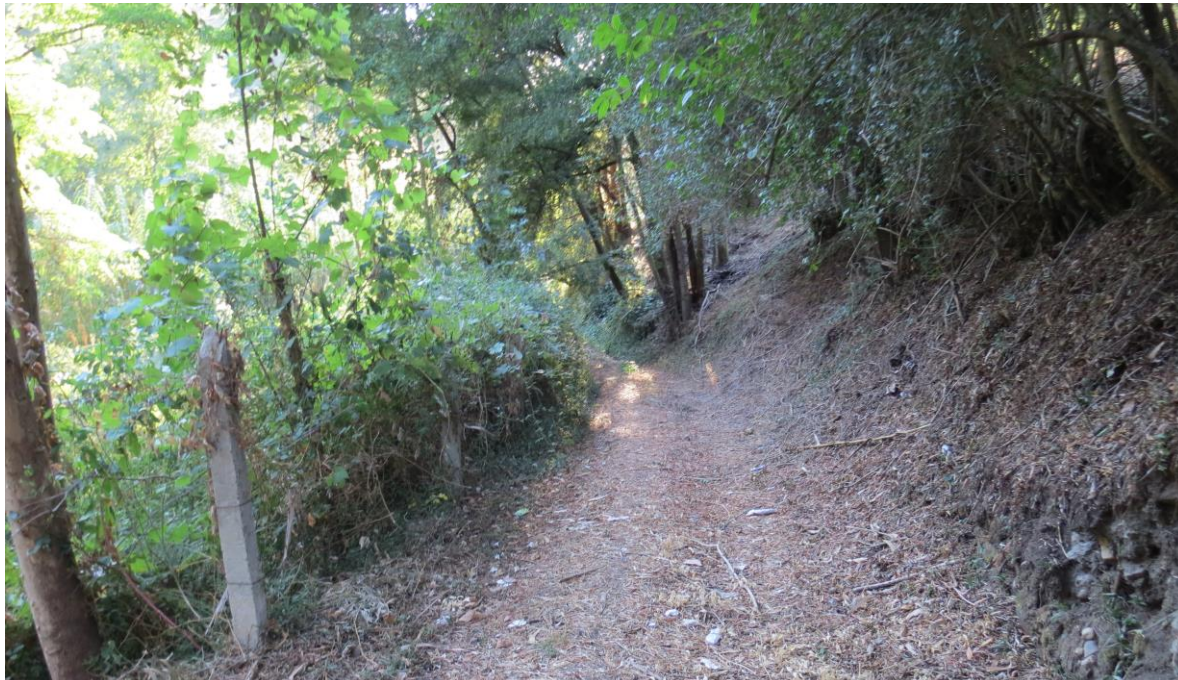
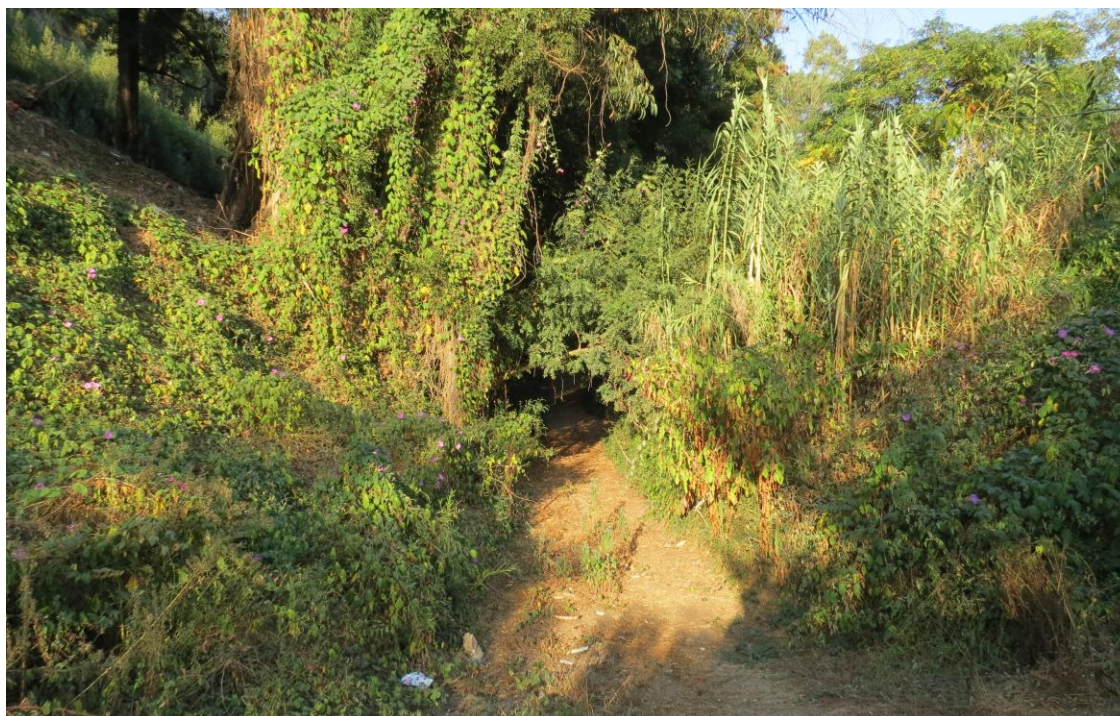
Transepto ao longo de caminho de acesso ao rio que, no final possui uma clareira. Dominam as espécies exóticas invasoras de onde se destacam pela elevada cobertura *Acacia melanoxylon*, *Ipomoea indica* (ambas com índice 3) e *Tradescantia fluminensis* (índice 4).

Figura 4.30- Imagem representativa do transepto 10 (vista para jusante).

Figura 4.31- Imagem representativa do transepto 10 (vista para montante).

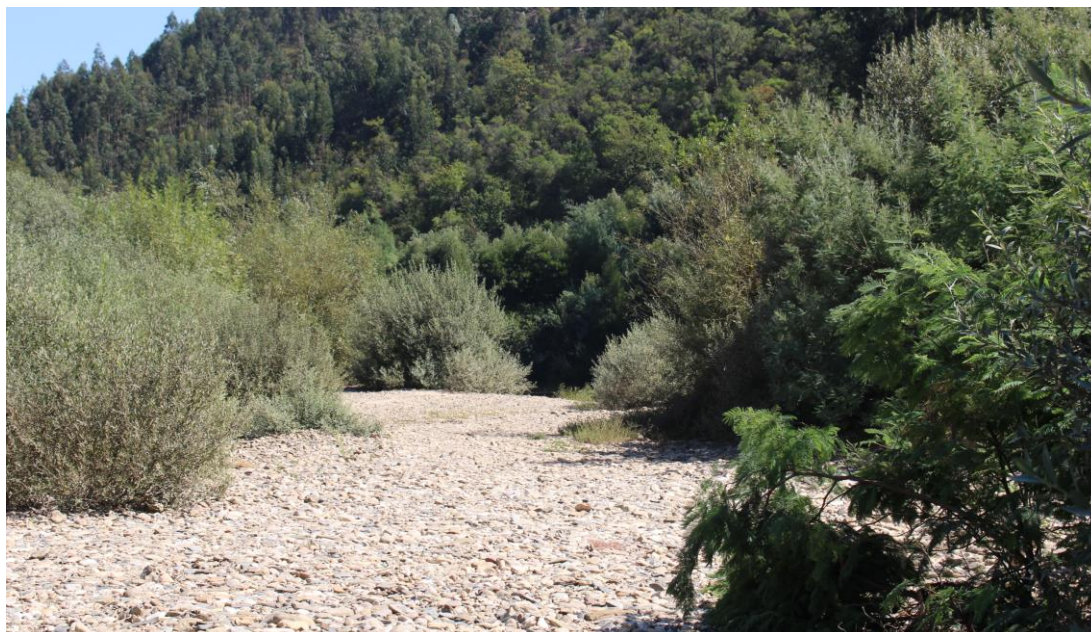
Transepto maioritariamente em habitat 92A0 com um pequeno troço (cerca de 20 m) em habitat 3280. A espécie dominante é *Salix salviifolia* subsp. *salviifolia* (habitat 92A0). O estado de conservação é médio devido à *Acacia dealbata*, cuja presença evidencia uma invasão bem visível desta espécie exótica (índice 2). Já o troço de habitat 3280 apresenta-se mais degradado devido à pouca representatividade das espécies bioindicadoras (*Paspalum paspalodes* e *Panicum repens*).

Figura 4.32- Imagem representativa do transepto 11 (vista para jusante).

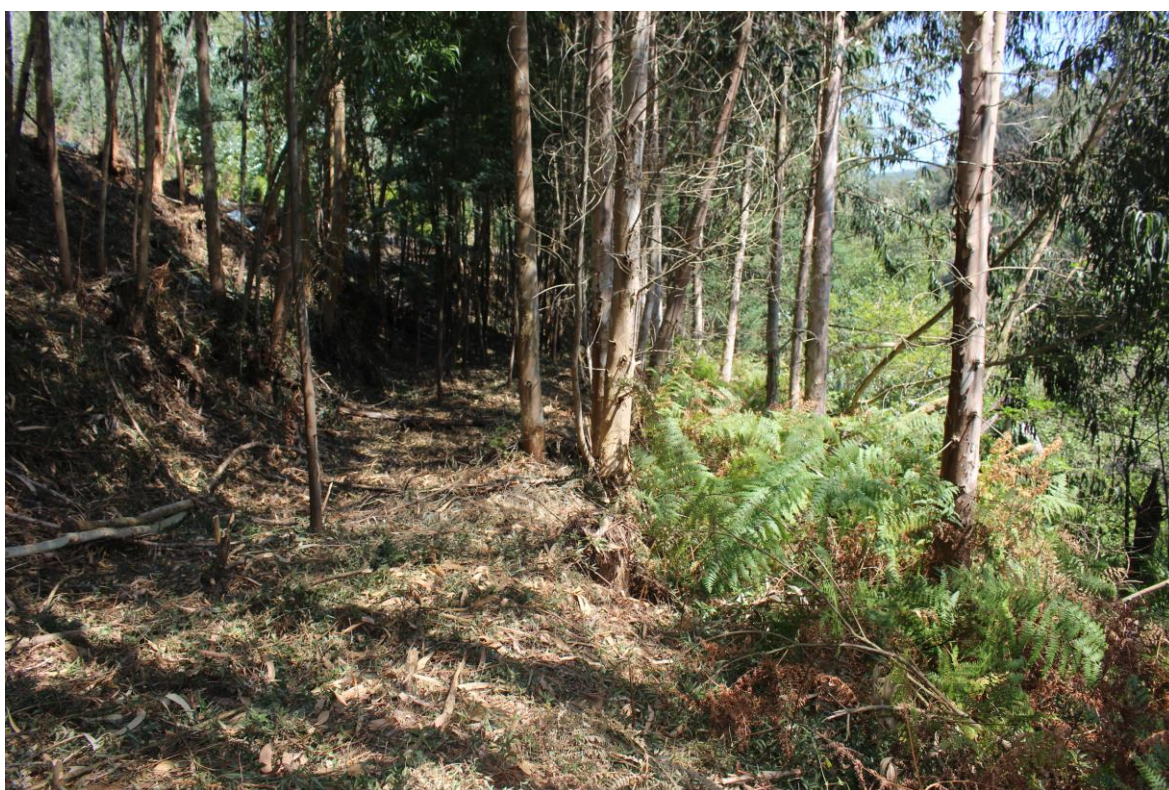
O eucalipto e a mimosa sobrepõem-se às espécies indicadoras do habitat 91E0 pelo que se considera o estado de conservação do habitat baixo. *Alnus glutinosa* apresenta um índice 2 estando acompanhado por *Fraxinus angustifolia*, *Salix atrocinerea*, *Salix alba* ainda que de forma dispersa. O feto-ordinário (*Pteridium aquilinum* subsp. *aquilinum*) e as silvas (*Rubus ulmifolius*) apresentam um elevado grau de cobertura na margem do rio não permitindo que as espécies herbáceas, embora diversificadas, estejam presentes em grande abundância, pelo que a maior parte das espécies herbáceas possui um índice *r*. Exceção para a exótica invasora *Tradescantia fluminensis* que apresenta um índice 5.

Figura 4.33- Imagem representativa do transepto 12 (vista para montante).
